# 长沙一小区240套精装房被切筋断梁成了“惊装房”

## “切筋断梁”涉及3栋楼

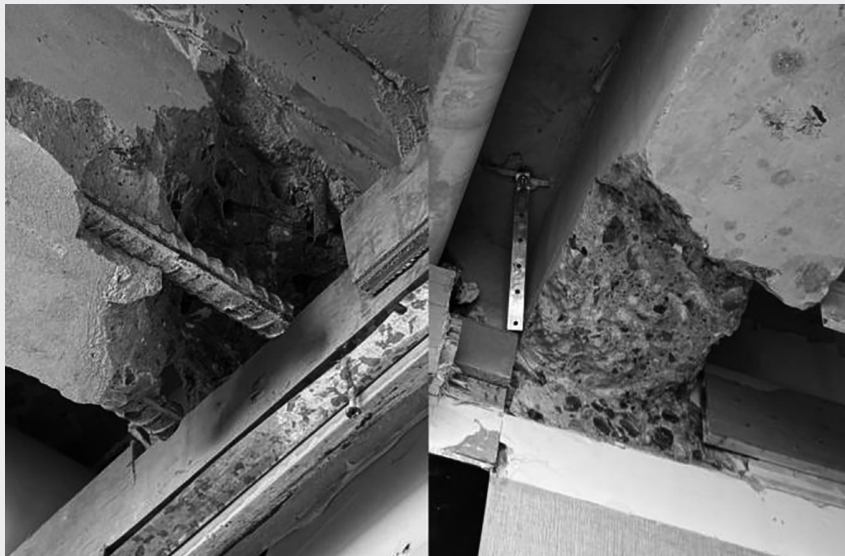
部分房屋次梁受损情况 新华社记者 谢奔 摄

7月29日上午，记者来到位于长沙市天心区的长沙天欣润府房地产项目现场，在该小区B区3、9、10栋走访10余户房屋，均发现了次梁梁端底部混凝土被部分凿除、钢筋被切断的现象。被切断的钢筋少则两三根，多则10余根。

湖南湖大土木建筑工程检测有限公司、湖南中机国际检测技术有限公司分别对161户、115户房屋进行了检测评估。评估报告显示，被检测房屋存在梁端局部混凝土被凿除，梁腰筋、梁箍筋被切断，梁底部纵向钢筋被切断等破坏现象，部分梁钢筋骨架存在偏位现象。

公司、湖南中机国际检测技术有限公司7月28日出具的报告均指出，次梁局部破损不影响房屋整体结构安全，但对构件自身已造成损伤，需进行加固修缮处理；加固修缮处理完成并通过验收后，可恢复被损坏前设计条件下的安全状态。

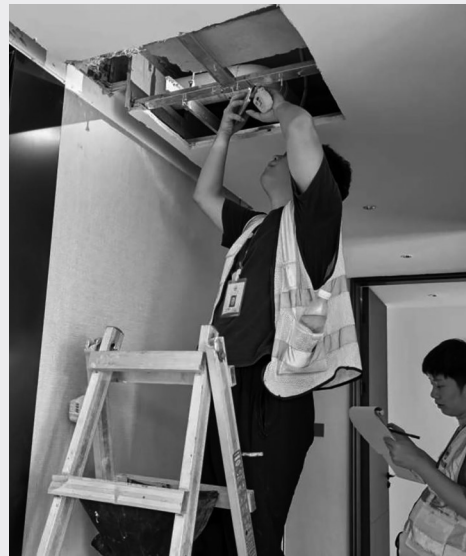
检测人员在查看被破坏的横梁 图据澎湃新闻

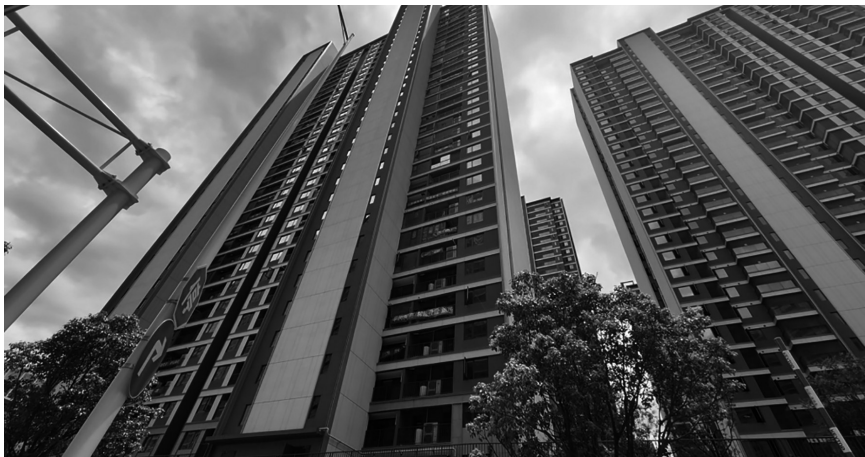
被切割横梁的涉事楼栋 图据澎湃新闻
