三问太原高层建筑火灾

3月28日晚，位于山西省太原市中心城区的一栋高层建筑发生火灾，目前已致3人遇难，23人受伤，其中9人重伤。这起火灾因地处闹市、火势较大，引发关注。

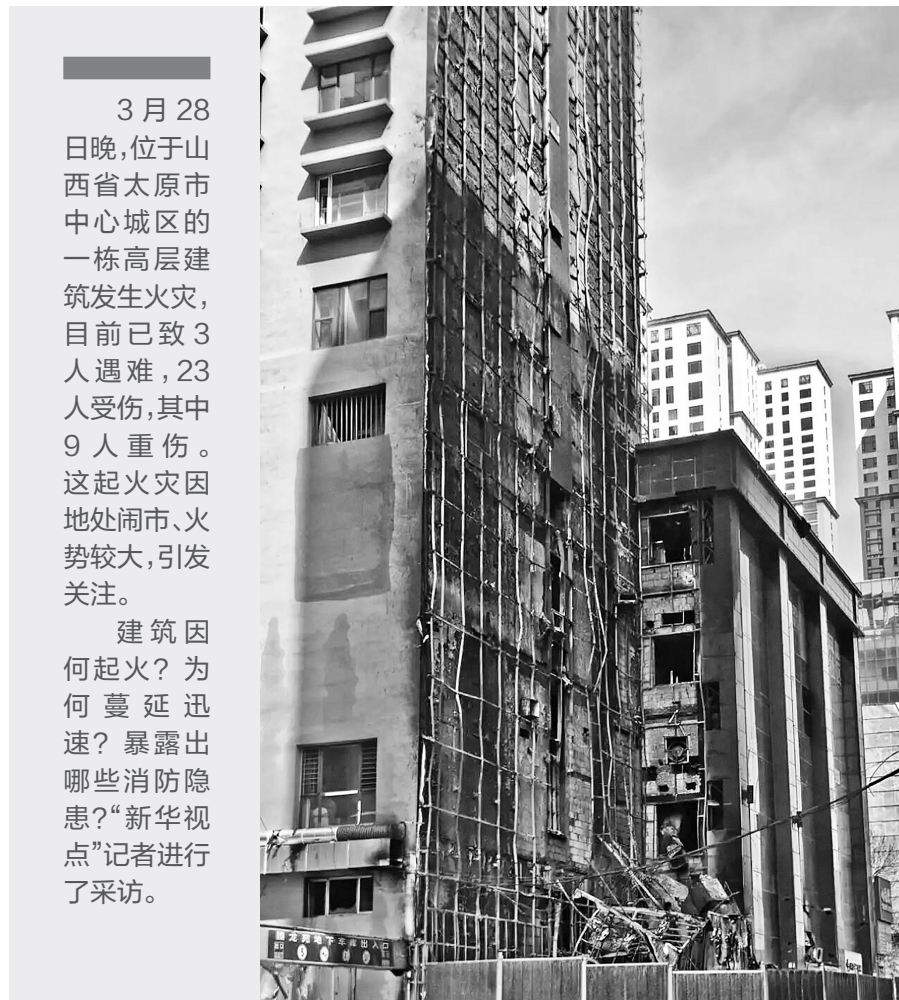
在事发现场，记者看到，起火建筑东侧地面底商过火严重，主营烧烤、炒菜的两家餐饮商铺门脸、招牌已烧毁，楼体东侧从底商到16层楼顶被大面积熏黑，外立面装饰材料几乎全部脱落，露出内部墙体。

火灾后的大楼外立面 图据潇湘晨报

多位现场目击者反映，现场火势蔓延“特别迅速”，且不断有大片燃烧物从主楼东侧外立面掉落。住在附近的居民刘先生说：“我出去看的时候，火已经裹着整个楼的东侧往上蹿，外墙的材料一片一片带着火往下掉，根本不敢靠近。”

受访者建议，针对建筑外墙材料监管，进一步明确设计、施工、监理、日常运维等全流程的责任主体，厘清住建、消防等部门的监管职责，防止出现“标准明确、验收缺位”问题。对新建、改建、扩建的人员密集场所建筑，严格执行阻燃保温材料的强制标准；对既有高层建筑开展安全排查，尤其要聚焦核心商圈高密度老旧建筑，消除存量安全隐患。

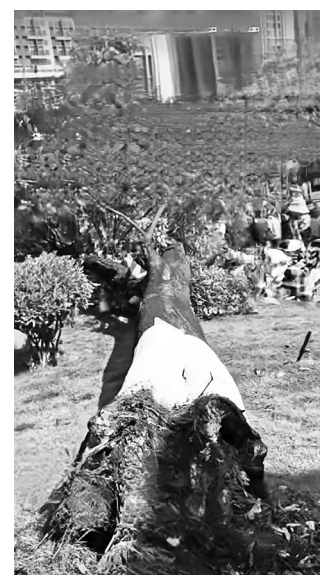
3月29日下午3时许，在嵩明杨林大学城里外里商业中心，一阵大风吹倒了一棵大树，正好砸到一名正在路边等车的大学生。

倒下的大树

文世兵说，伤者被送往医院救治后，他们及时处理了倒掉的大树，同时对商场附近其他树木进行了排查，避免再发生类似的事情。
