# 找黑匣子 可用哪些手段

# 1.5米深处挖出 第二部黑匣子

距撞击点约40米 为飞行数据记录器

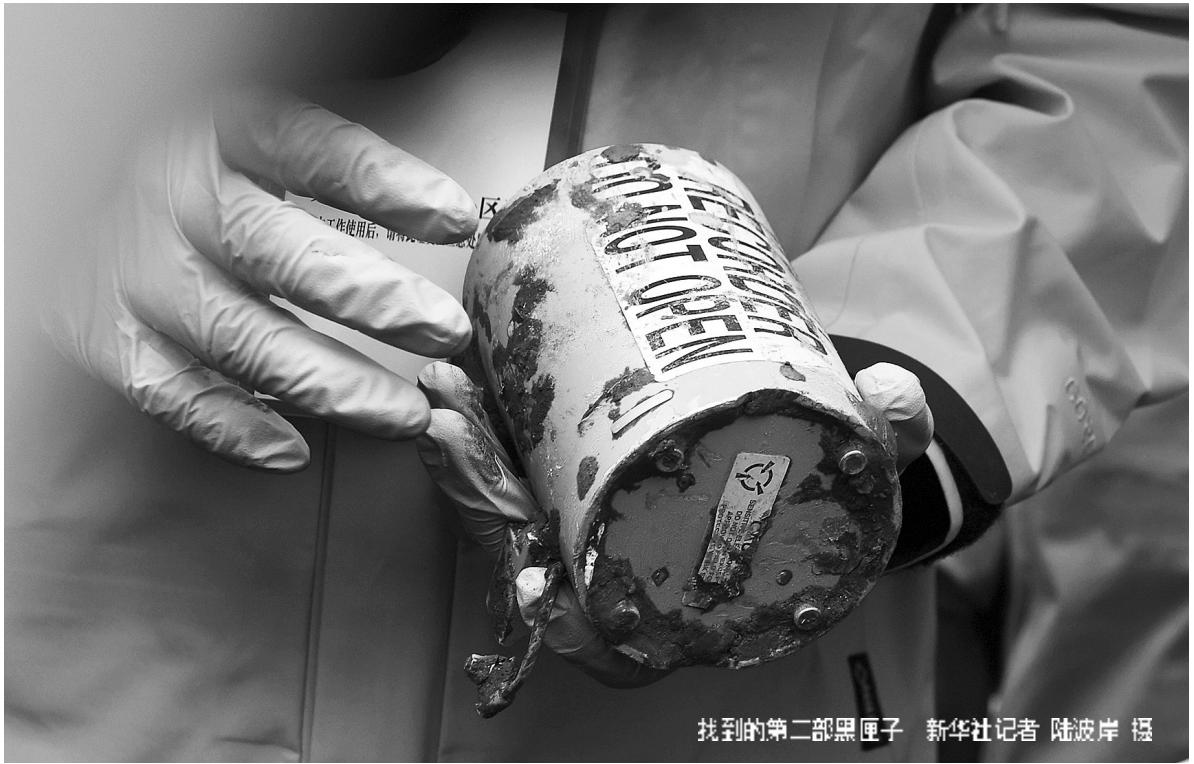
找到的第二部黑匣子 新华社记者 陆波岸 摄

在27日的“3·21”东航MU5735航空器飞行事故国家应急处置指挥部第八场新闻发布会上，民航局航空安全办公室主任朱涛表示，27日9时20分左右，消防救援人员在技术组指定的重点区域深度搜寻，人工挖掘出一橙色圆柱状物体。经民航专家确认为第二部黑匣子。

队长郑西介绍了发现过程：一个搜寻小组在核心区撞击点正东偏南5度、距离撞击点40米的位置进行人工精细挖掘作业。当消防救援人员挖掘至地表往下约1.5米深处时，在翻开一块树根后发现一个被泥土包裹的圆柱形金属罐体。随后迅速交由民航专家辨认，确认为失事飞机的第二部黑匣子。

飞机一般装有两部黑匣子，刚刚发现的第二部黑匣子为飞行数据记录器。其中的数据能够为事故原因分析提供真实、客观的证据。经检查，记录器数据存储单元外观较为完好，其他部分损毁严重。目前，该记录器已送往北京专业实验室进行译码工作。

据介绍，飞行数据记录器一般安装在客舱尾部，记录时长25小时左右，记录参数约1000个，记录着飞机的高度、速度、航向、俯仰角、滚转角、垂直速度等状态参数，驾驶员操纵飞机的驾驶
