虎门大桥为何“振了又振”？

桥梁主体结构未受损 具体原因正在调查

5日下午 虎门大桥为何振动 水马产生涡振所致

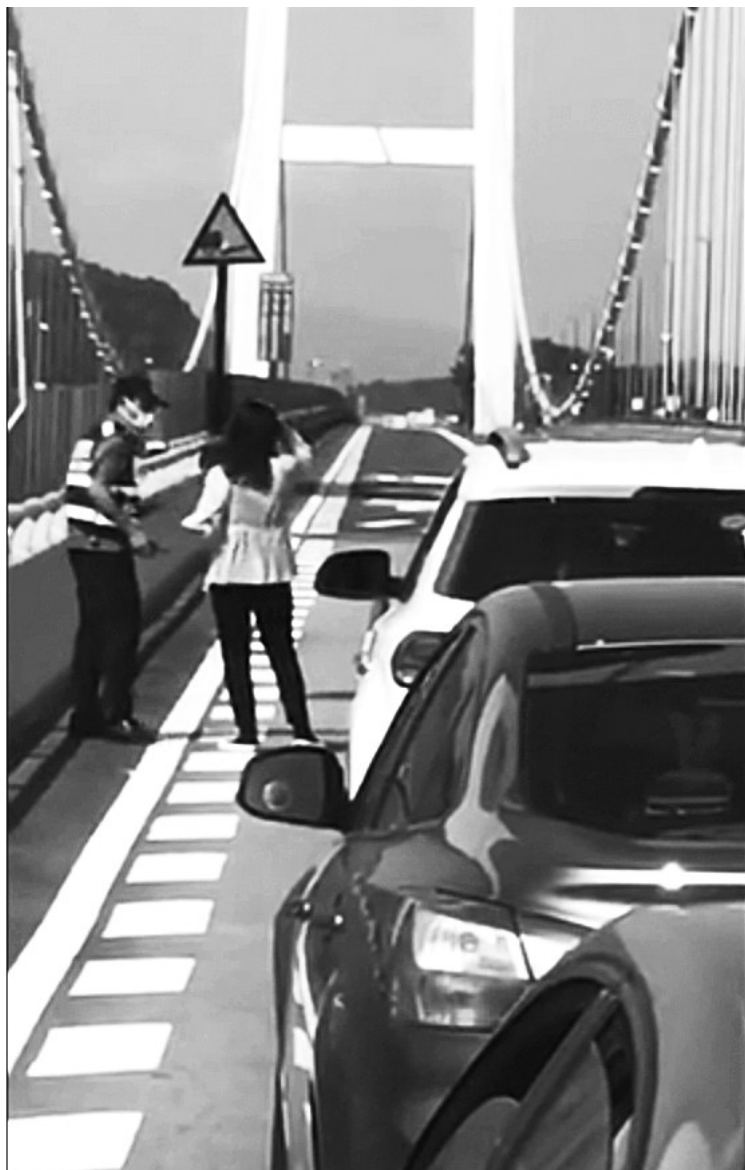
桥面出现较大幅度振动,司机停车观望。

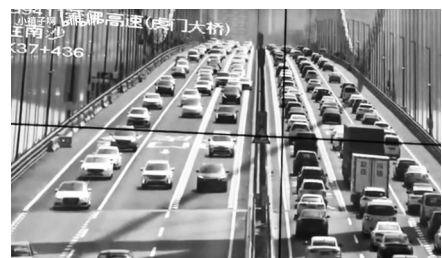
虎门大桥桥面在5日下午出现较大幅度振动时,桥上车水马龙,车主表示能明显感觉到不适。
